# 平成30年度 オンネットー湯の滝における 外来魚駆除対策に係わる評価会

～駆除対策・生息状況調査の結果について～

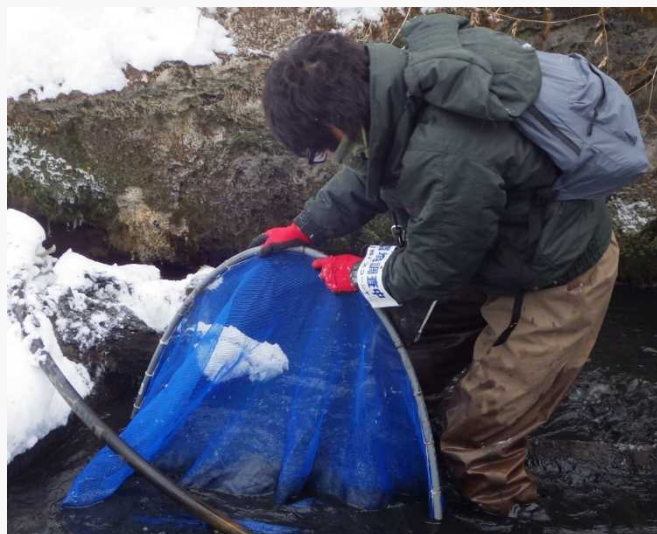
サデ網による捕獲

- 小さい個体を取り逃がさぬよう  
網目の細かい漁具を使用  
(タモ網:1mm、サデ網:2mm、4mm)
- すぐった土砂や泥は水域外に廃棄
- 岩の間隙や湧出口内の外来魚  
を確認

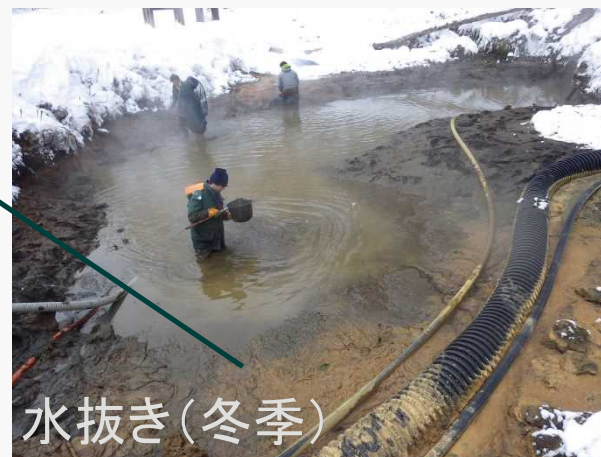
### ① 水抜き(冬季)

- ・水温の低下
- ・底質の冷却

温水湧出箇所、堰近傍の漏水量が多く、水温は大きく下がらず

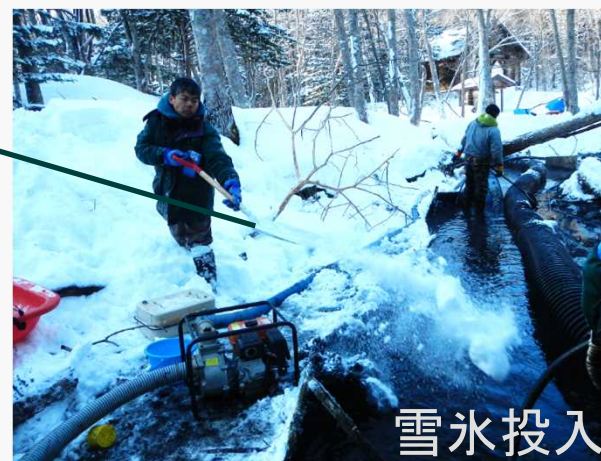
### ② 雪氷投入

- ・水温の低下

堰近傍の漏水量が多く、水温はごく一時的にしか下がらず

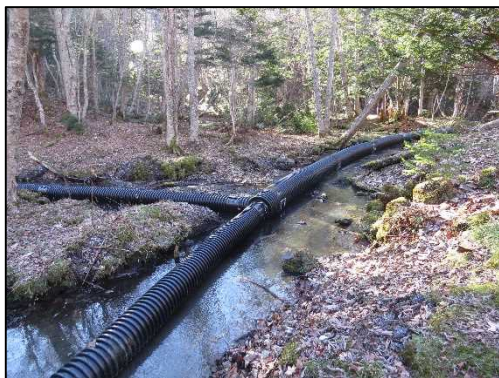
合流部

- ▶ 平成 24 年度「オンネトー湯の滝外来魚駆除対策検討事業」にて測量及び設計
- ▶ 平成 25 年 11 月バイパス管路設置

バイパス管路：計 223m

- ・ 左右堰～合流部：φ 300 ダブルプレス管 91m
- ・ 合流部～終端部：φ 400 ダブルプレス管 132m

- 左滝池内の温泉湧水により、冬期間でも水温が 24℃以上あり、外来魚根絶には至らない。
- 右滝池は、バイパス管設置に伴い当初は水域がほぼ無くなったが、漏水により池が再生、外来魚再見。
